LIGOR035

**MAS DE FARO**

X= 312577 m. Y= 4668553 m.  
Municipi(s): Tremp.

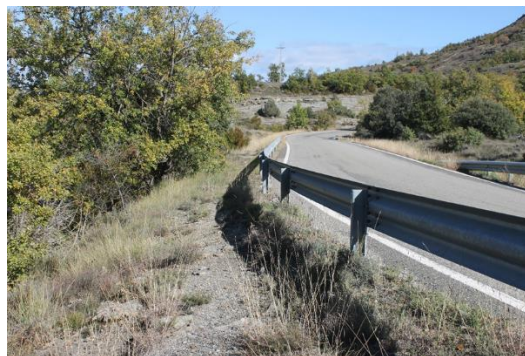
L'estat de conservació de l'accés des de la carretera C-1311 al punt de referència és bo, tot i que tant l'accés com l'aparcament solen quedar molt enfangats durant els dies de pluja. Un cop aquí, l'accés al punt òptim d'observació és fa per un camí paral·lel a la carretera, sense senyalitzar, i que es troba parcialment tapat per la vegetació.

Estat actual del camí paral·lel a la carretera C-1311 que porta al punt òptim d'observació. Evidència la necessitat d'incloure una correcta senyalització, i de fer-ne un manteniment habitual, ja que hi trams coberts per la vegetació. M. Poyatos.

Les possibles actuacions que es podrien fer per a la preservació i/o recuperació de l'espai, inclouen un manteniment periòdic dels accessos actuals i la seva correcta senyalització, tant del punt de referència prop de la carretera C-1311, com del camí que porta al punt òptim d'observació.
