LIGOR052

CAL FORNÉ

X= 319159,7 m. Y= 4652065,7 m.
Municipi(s): Àger.

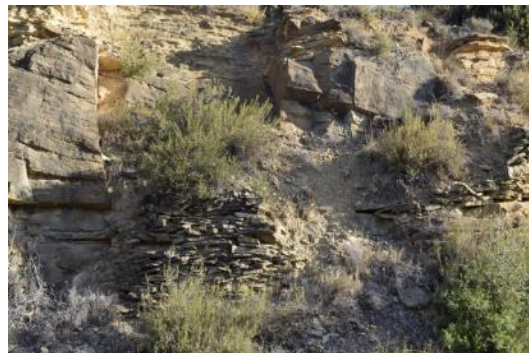
Com que encara es manté en bon estat l'asfalt de l'antiga carretera, l'accés està en bon estat. No obstant, com que ara s'usa com a via de servei de la carretera principal, és usual trobar-hi brossa. Degut a la seva poca freqüentació, l'espai està ple d'esbarzers i herbes altes que dificulten l'observació d'alguns afloraments. Alguns afloraments estan afectats per petites esllavissades.

Presència de petits murs de contenció en zones on es produeixen petites esllavissades de detritus. S. Boya.

Cal informar de l'existència d'aquest LIG als responsables d'obres públiques, ja que possibles modificacions i eixamplaments de la carretera principal podrien afectar la integritat d'aquest espai.
