LIGOR068

ESTANY DE MONTCORTÈS

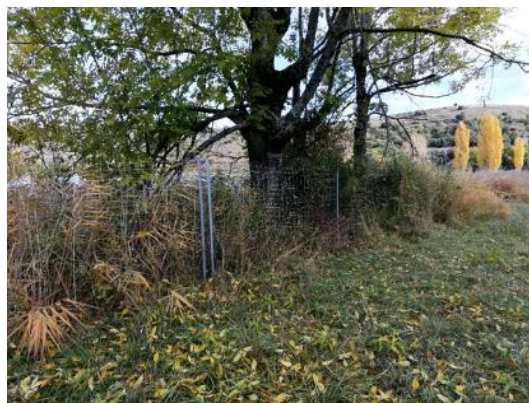
Tant sols cal destacar l'estat força deteriorat d'algunes tanques situades a la llera sud de l'Estany per evitar l'accés dels visitants a la zona del moll.

Tanca instal·lada al marge sud de l'Estany per evitar l'accés al cos d'aigua. X. Mir.

Es recomana el manteniment periòdic de les infraestructures i accessos.
