LIGOR075

CASTELL DE MUR

X= 322851,2 m. Y= 4663603,6 m.
Municipi(s): Castell de Mur.

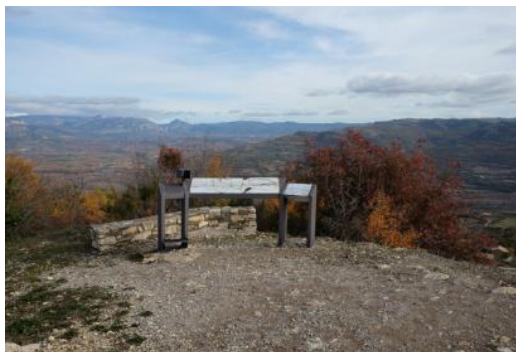
Les calcàries amb alveolines, actualment no pateixen cap risc que pugui afectar severament a la seva integritat. Hi ha panells interpretatius en mal estat. No hi ha una barana de protecció que protegeixi tot el perímetre del precipici del punt panoràmic.

Localització del mirador amb un panell de contingut geològic. Es pot apreciar la manca d'una tanca de seguretat. J. Panisello.

Es recomana perimetrar tota la vora del precipici així com posar un banc i una paperera. S'hauria de podar la vegetació que cobreix part de la visual.

Convé substituir els panells deteriorats.
