LIGOR035

MAS DE FARO

X= 312577 m. Y= 4668553 m.
Municipi(s): Tremp.

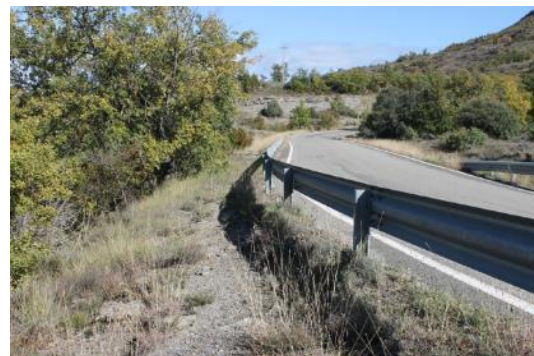
L'estat de conservació de l'accés des de la carretera C-1311 al punt de referència és bo, tot i que tant l'accés com l'aparcament solen quedar molt enfangats durant els dies de pluja. Un cop aquí, l'accés al punt òptim d'observació és fa per un camí paral·lel a la carretera, sense senyalitzar, i que es troba parcialment tapat per la vegetació.

Estat actual del camí paral·lel a la carretera C-1311 que porta al punt òptim d'observació. Evidencia la necessitat d'incloure una correcta senyalització, i de fer-ne un manteniment habitual, ja que hi trams coberts per la vegetació. M. Poyatos.

Les possibles actuacions que es podrien fer per a la preservació i/o recuperació de l'espai, inclouen un manteniment periòdic dels accessos actuals i la seva correcta senyalització, tant del punt de referència prop de la carretera C-1311, com del camí que porta al punt òptim d'observació.
