LIGOR003

MORRERES

X=337986.83 m. Y= 4685018.09 m.
Municipi(s): Baix Pallars.

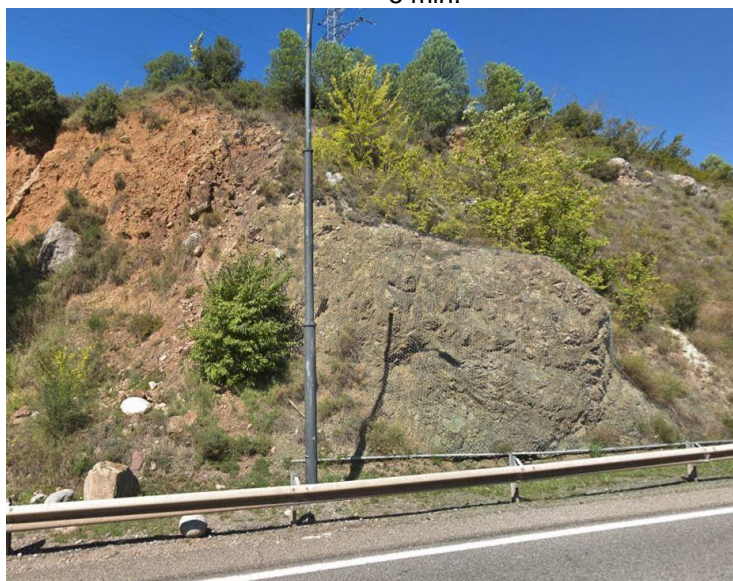
Aflorament amb ofites i materials Triàsics de marcat color vermellós a la carretera antiga en direcció Sort. M. Poyatos.

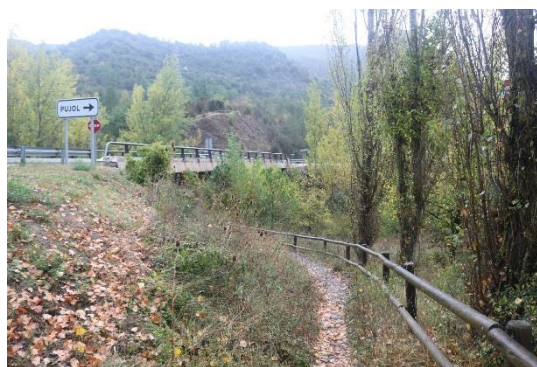
L'estat de conservació dels accessos i aparcaments del LIG és generalment bo. No obstant, existeix un risc moderat de desprendiments de roques, a la carretera de Pujol. L'estat de conservació de les instal·lacions de l'àrea de pícnic/descans de Morreres és bo, però pot patir desperfectes per vandalisme.

Estat del camí que creua la carretera N-260 i que comunica l'àrea de pícnic/descans de Morreres amb la Georuta II. M. Poyatos.

Les taules i bancs de l'àrea de pícnic de Morreres, i les senyalitzacions i panells informatius actuals requereixen un manteniment o revisió habitual, sobretot durant els mesos de precipitació habitual.
