LIGOR076

**ESLLAVISSADA DE PUIGCERCÓS**

X= 325036 m. Y= 4666415 m.  
Municipi(s): Tremp.

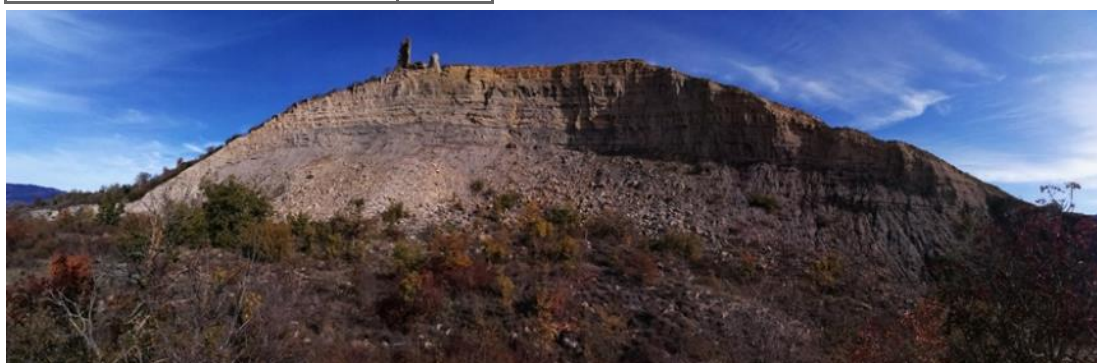
Panoràmica de la cicatriu de l'esllavissada. S'observen dipòsits d'esbaldregalls a la base. X. Mir.

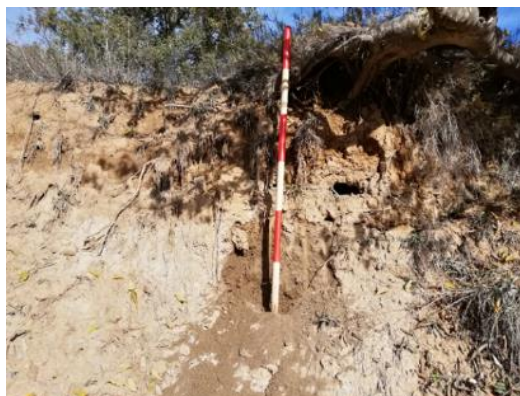
Dipòsits lacustres consistents de argiles i llims amb alguns nivells d'arena i grava. Aquests dipòsits s'expressen en terrasses i estan associats a la formació de llacs efímers causats per l'obstrucció del barranc de l'Espona durant l'esllavissada. X. Mir.

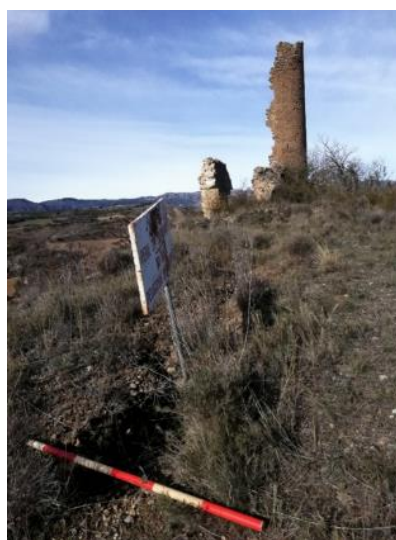
A la zona del Turó del Castell s'observen una sèrie de esquerdes profundes subparaleles a la cicatriu de coronació i la Torre del Castell es troba actualment situada sobre la mateixa cicatriu en estat molt precari. El perill d'enfrontament d'aquesta zona és constant.

Fractures en procés de desenvolupament subparaleles a la cicatriu de l'esllavissada. X. Mir.

La visita de zones pròximes a l'escarpament no és recomanable i es restringeix amb cartells de prohibit el pas.
